**ORIENTIERENDE UNTERSUCHUNG  
RÜDESHEIMER STRASSE 120  
BAD KREUZNACH**

**Erkundungsstufe:** Orientierende Untersuchung

**Adresse der Fläche:** Flurstück Nr. 51/2  
Rüdesheimer Straße 120  
55545 Bad Kreuznach

**Aktenzeichen:** 21/004-OU1

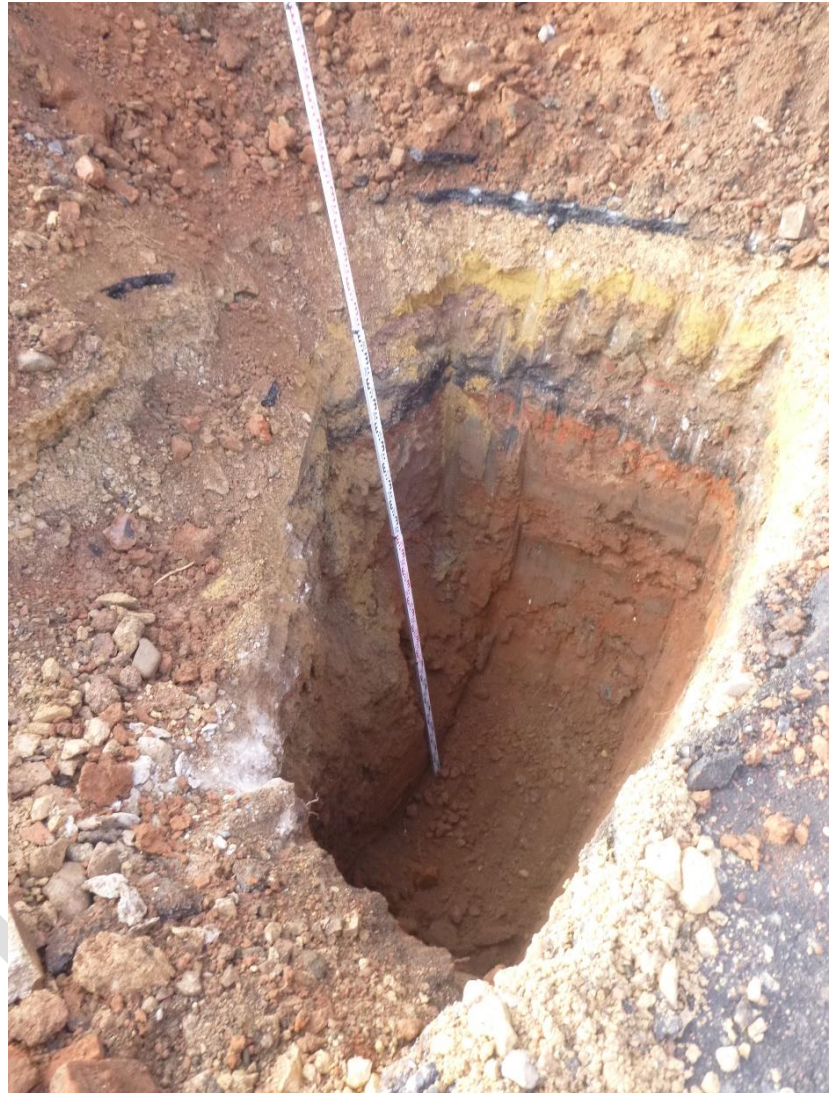
Abbildung 3: Blick in den Baggerschurf Sch2

Sch2 wurde unmittelbar nördlich der Bodenplatte geöffnet. Hier wurden bis 2,4 m uGOK künstliche Auffüllungen angetroffen. Aufgefüllt wurden sandiger, schluffiger Kies aus gebrochenem Natursteinmaterial bis 0,4 m als ungebundener Oberbau, schluffiger Sand (gelb) bis 0,6 m, Schlacke bis 0,7 m, (Betondecke bis 0,9 m), Teer / Pech bis 1,1 m, Ziegelbruch bis 1,25 m und sandiger, schluffiger Ton (mit geringen Anteilen Asphalt / Teer im Inventar) bis 2,4 m uGOK. Unterlagert werden die Auffüllungen bis zur Endteufe von 3,3 m uGOK von sandigem Ton.

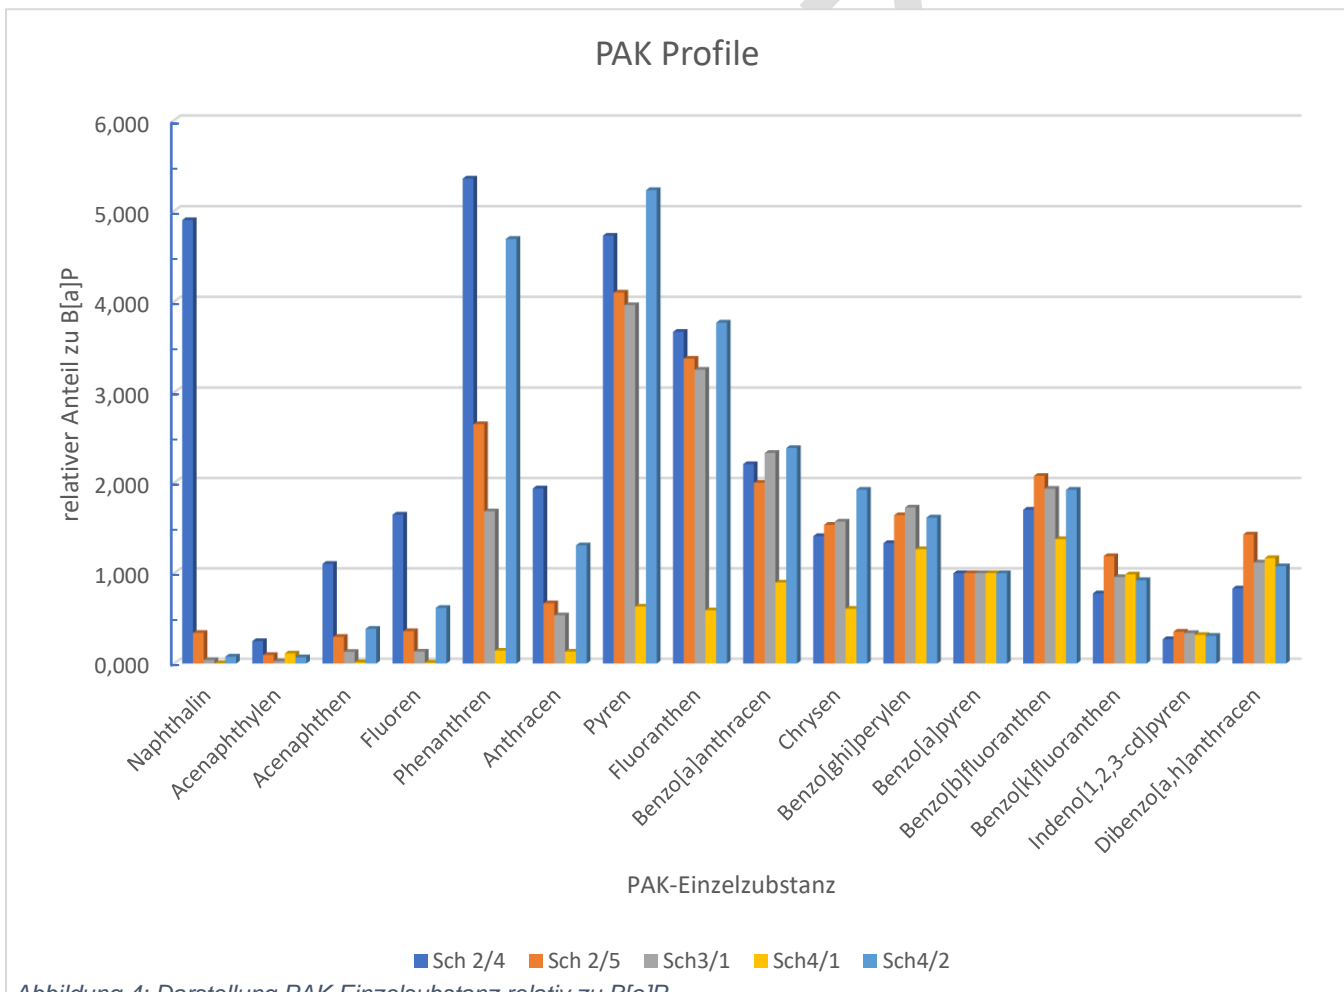
Abbildung 4: Darstellung PAK Einzelsubstanz relativ zu B[a]P

Die festgestellten PAK-Konzentrationen unterstreichen die Schilderungen von Anliegern, dass sich auf dem Gelände einst eine Teerfabrik befand. Gemäß der Empfehlung des ALEX-Informationsblatt 21, wurden die festgestellten PAK Einzelgehalte relativ zu Benzo[a]pyren (B[a]P) berechnet und grafische dargestellt. Auffällig ist das Profil der Probe Sch2/4, welches nicht dem charakteristischen Profil von Teer aus einer Teerfabrik entspricht. In der Probe ist das besonders kleine Naphtalin Molekül, welches aus nur zwei Ringen besteht, stark angereichert. Insgesamt sind die Abweichungen der Profile recht groß. Im Prozess der Teergewinnung / -aufbereitung werden die PAK fraktioniert. Die gewonnenen Proben stammen daher scheinbar aus unterschiedlichen Stufen der Verarbeitung.

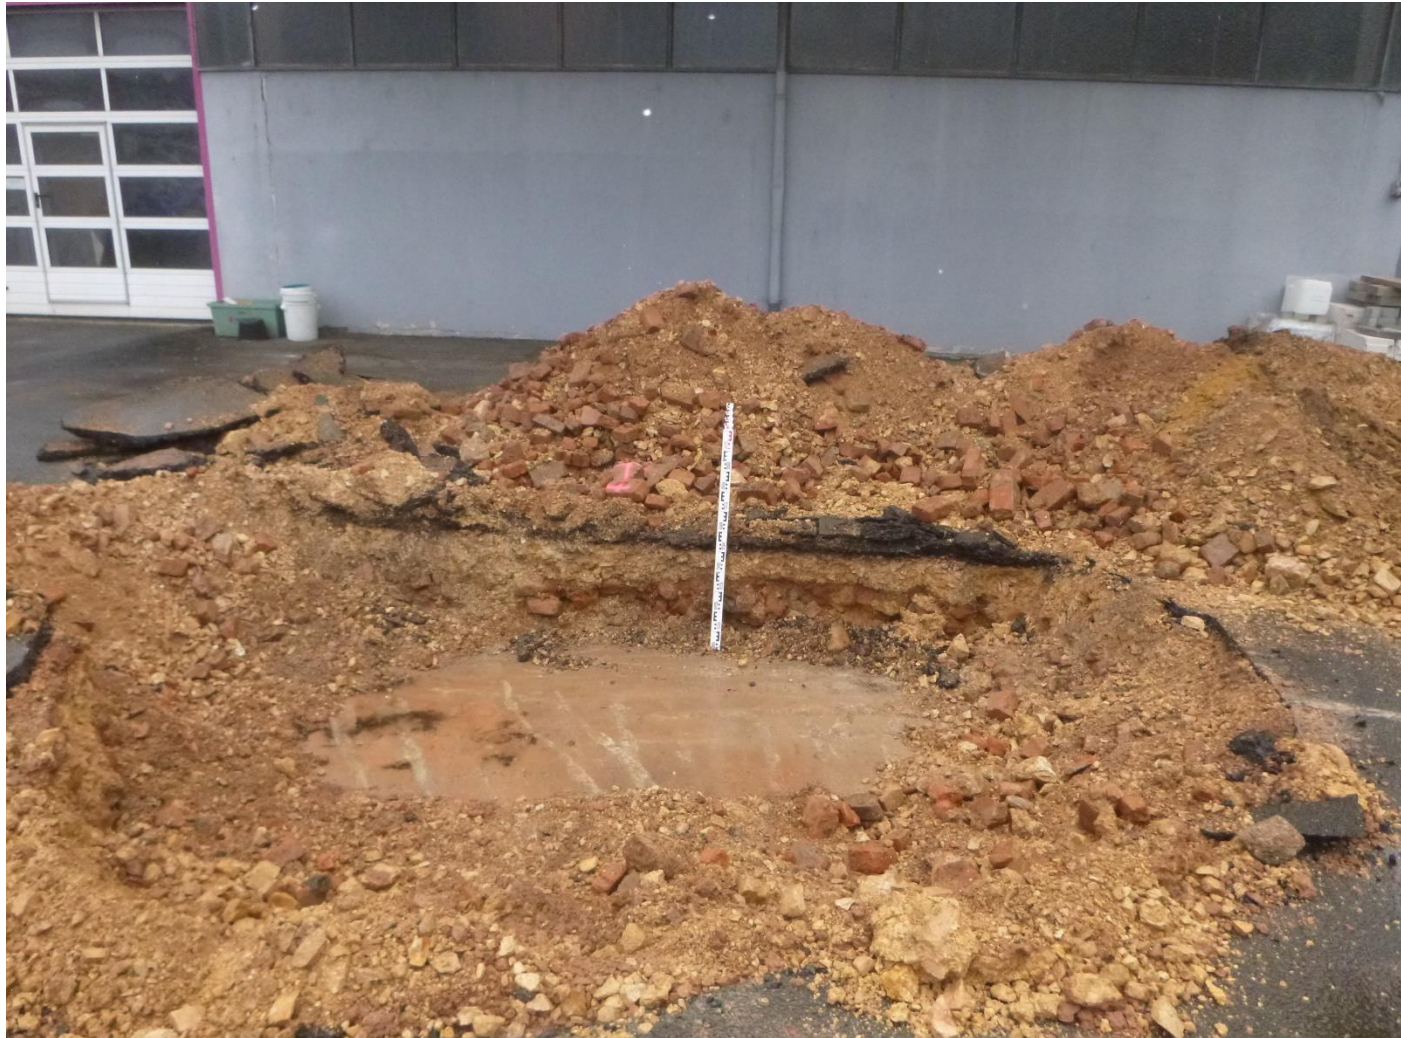
Abbildung 1: Blick in den Baggerschurf Sch1 am 22.01.2021

In den vier Aufschlüssen ergab sich ein differenziertes Bild von der Untergrundsituation. Im Bereich von Sch1, wurde eine durchgehende Betonplatte bei etwa 0,7 m uGOK (unter Geländeoberkante) unterhalb der bestehenden Schwarzdecke angetroffen, die mit dem bereitgestellten Bagger (Einsatzgewicht 16 t) nicht geöffnet werden konnte.

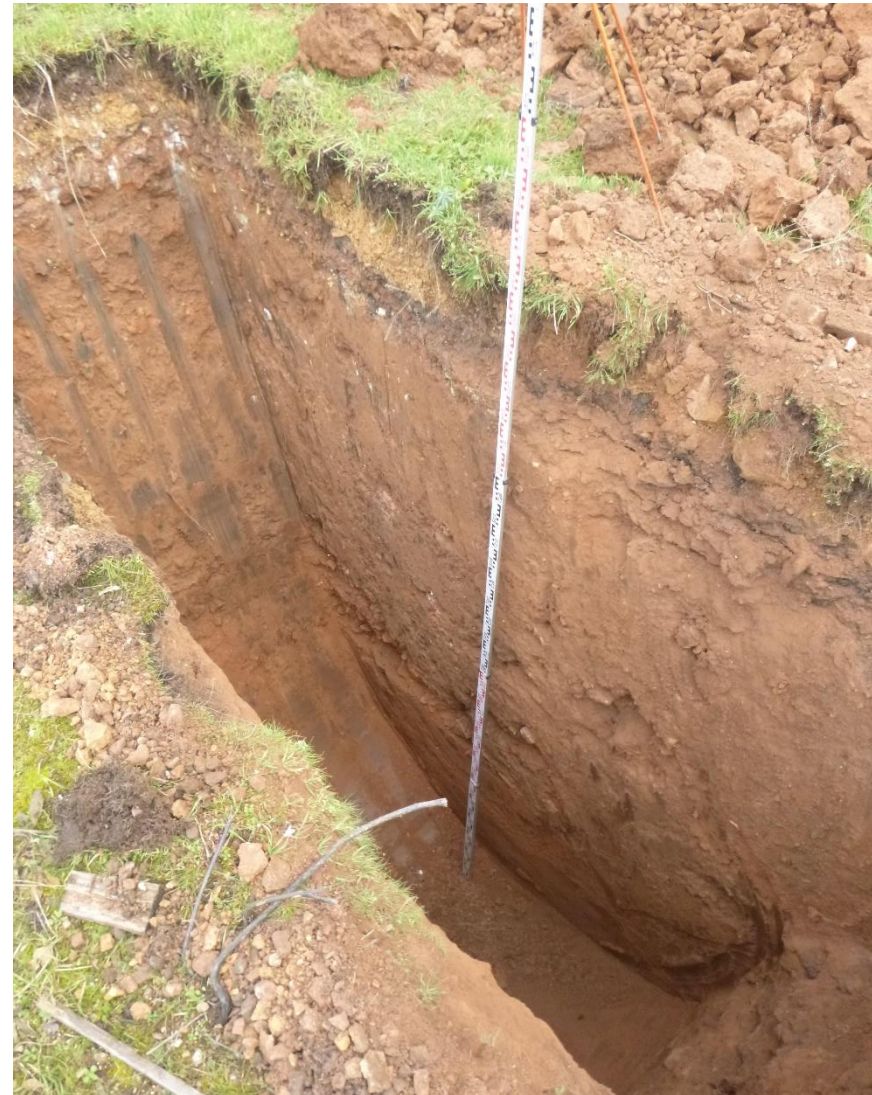
Abbildung 2: Blick in den Baggerschurf Sch3 am 22.01.2021

Sch3 wurde im Nordosten des Flurstückes durchgeführt. Hier wurden unterhalb der vergleichsweise dünnen Oberbodenschicht (10 cm Mächtigkeit), sandiger stark schluffiger Naturschotter bis 0,3 m uGOK und Ziegelbruch vermengt mit Teer und Tonstein bis 0,45 m uGOK aufgefüllt. Darunter folgt analog zu Sch2 eine bindige Auffüllung aus sandigem Ton mit geringen Anteilen an Teer. Ab 2,6 m uGOK wurden gewachsene Böden, sandiger Ton, angesprochen.

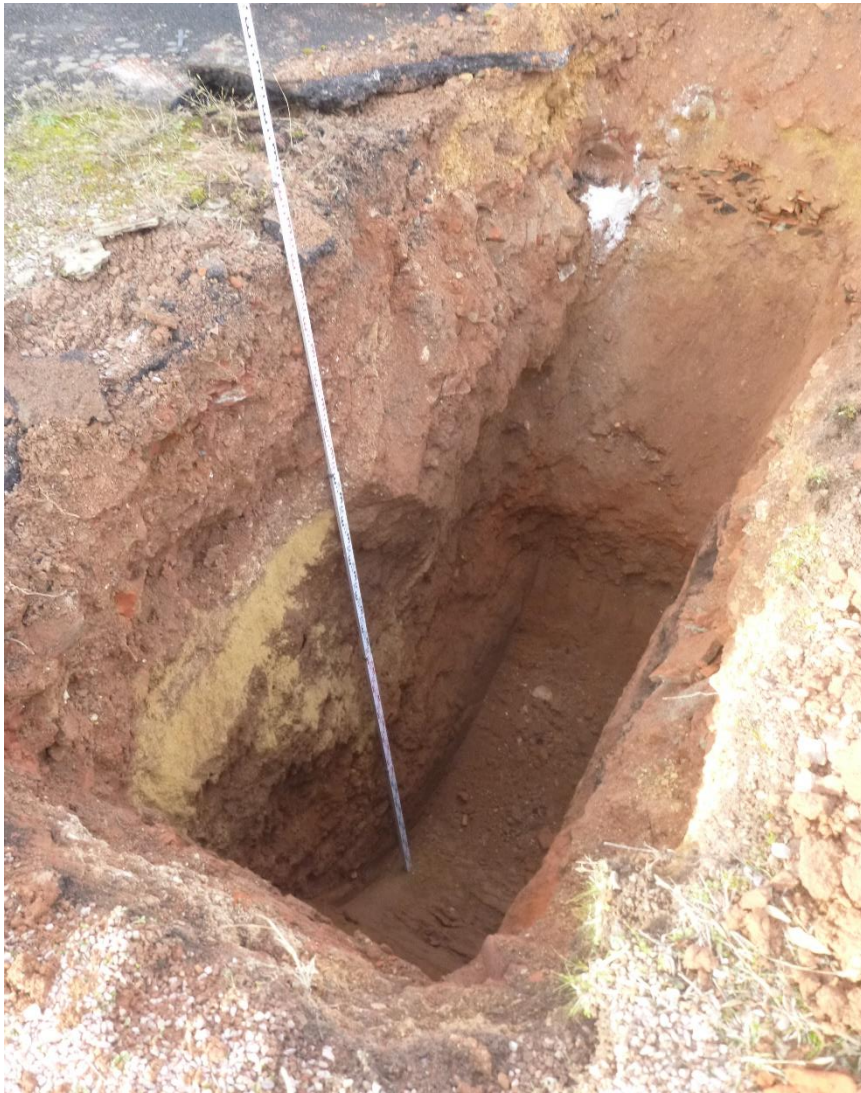
Abbildung 5: Blick in den Baggereschurf Sch4 am 22.01.2021

Im Bereich von Sch4 wurde wiederum teilweise die bestehende Schwarzdecke geöffnet. Darunter wurde ein heterogen vermengtes Gemisch aus Ziegelbruch, Kalksteinbruch, Teer und Asche bis ca. 1,0 m uGOK angetroffen. Bis 3,2 m uGOK wurde eine Auffüllung aus sandigem, schluffigem und kiesigem Ton mit Ziegelbruch und Teer im Inventar sondiert. Darunter wurde sandiger Ton, als gewachsener Boden angesprochen.
